赤磐市

令和2年度

工事技術調査結果報告書

調査対象工事： 令和2年度 山陽ふれあい公園総合体育館防災拠点整備工事

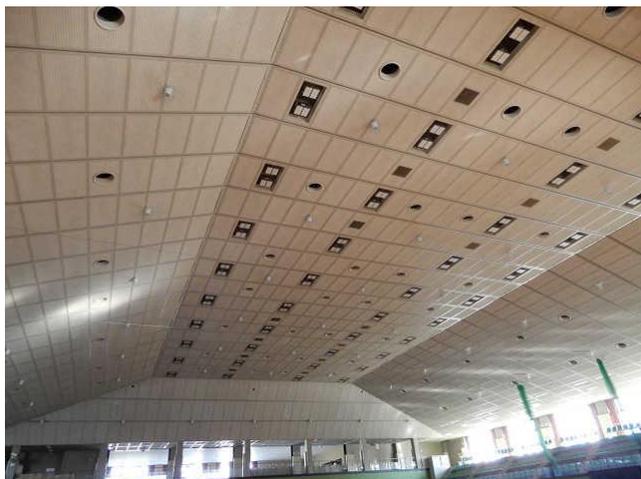
体育館 A 棟の天井改修工事は完了していて、近々に塗装工事が始まる状況であった。天井面と天井内部の確認を行った。

写真 1. 体育館 A 棟の工事完了天井面

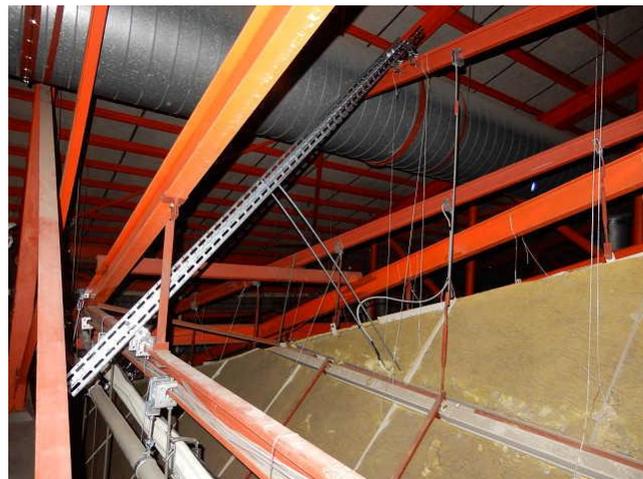
写真 2. 天井内部の天井材耐震補強状況(穴開きアングル等)

天井材耐震補強は複雑な構造物の中で既設鉄骨材に新設材を有効に設置しながら補強が行われている(写真 2)。またシステム天井パネル落下対策としてのステンレス(SUS)ワイヤー(Φ1.5mm)についてもシステム天井枠に穴開けして施工されていることを確認した(写真 3)。

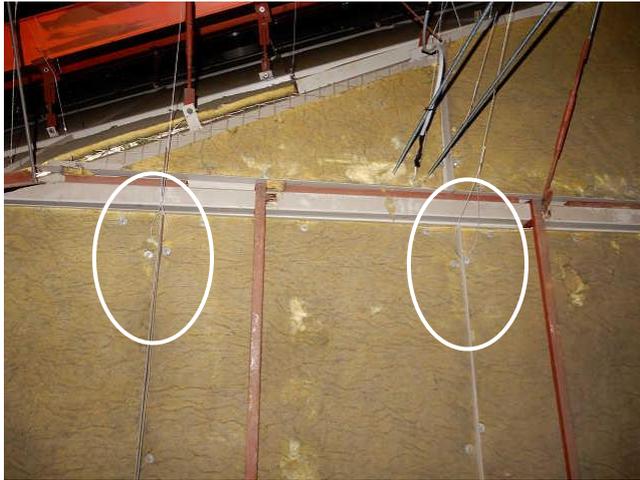
写真3. システム天井パネル落下防止用 SUS ワイヤロープ

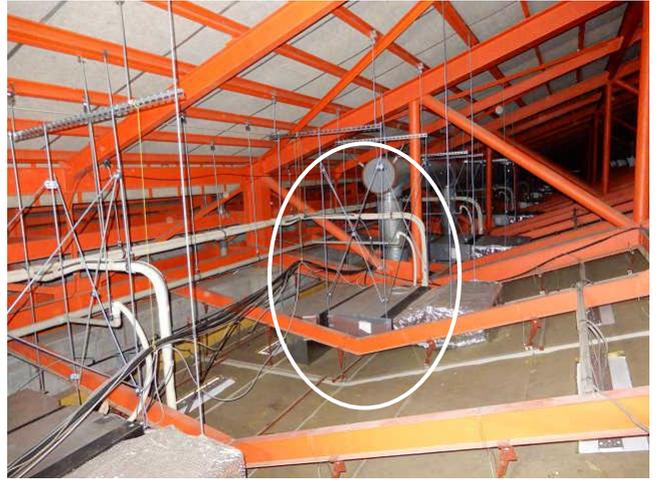
写真4. 空調機室内機の耐震補強状況（吊棒4面ブレース）

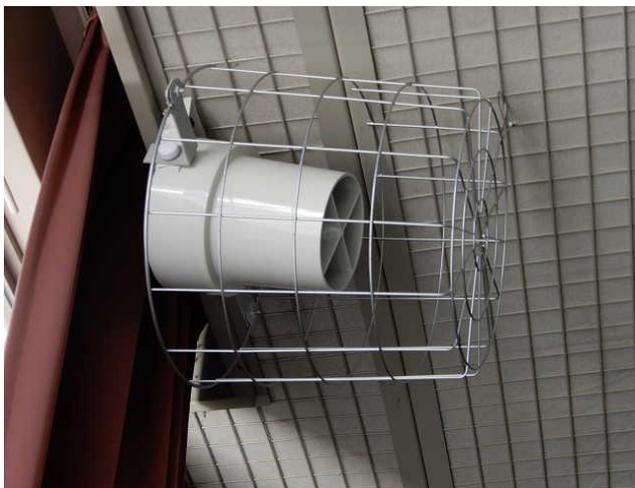
天井面サーキュレーターはアリーナ部分は下向きに、2 階通路部分は横向きに(写真 5)と配慮がなされている。暖房期における実際のサーキュレーターの向きについては調整が必要となるかも知れないので、運転しながら確認されたい。

写真5. 2階通路のサーキュレーター安全保護カバー

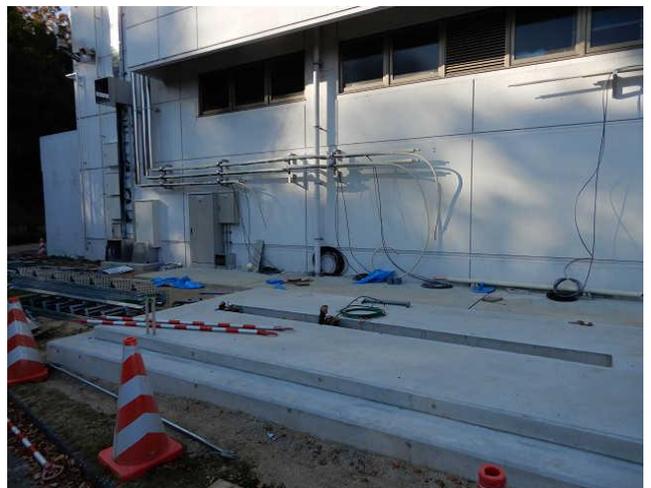
屋外に設置される蓄電池から電気室への電気配管用の支持架台は仕様通りステンレス製で有ることを確認した(写真 6)。

写真6. 屋外電気配管と蓄電池用コンクリート基礎
