令和 4 年 度  
赤 磐 市  
工 事 技 術 調 査 結 果 報 告 書

令和 4 年 12 月 26 日

公益社団法人 大阪技術振興協会

今回の技術調査対象工事は、教育委員会社会教育課スポーツ振興班が所掌する吉井 B&G 海洋センター改修工事であり、建築改修工事、電気設備工事、機械設備工事が社会教育課において令和 4 年度執行され、現在工事中である。

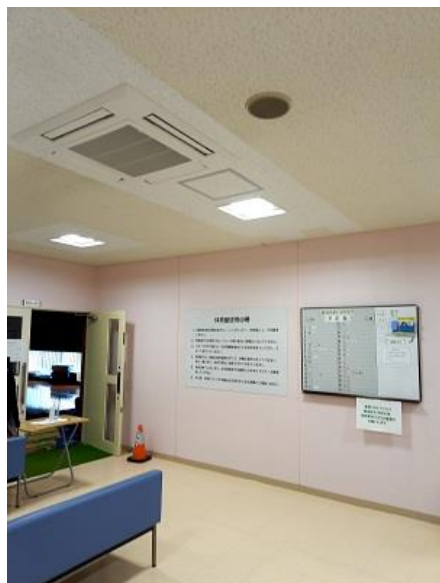
写真3 ロビー天井改修完了

ロビーの天井はこれまでも部分的張り替え改修を行ってきており、その部分は他の既存天井

板とは色が違うが、白色系であり機能的に問題はない。アリーナ照明器具の取替も完了し、床養生材の片付が残っているが、床板の状態は良好であった。現状、壁や天井、建具の改修の必要はないと判断した。

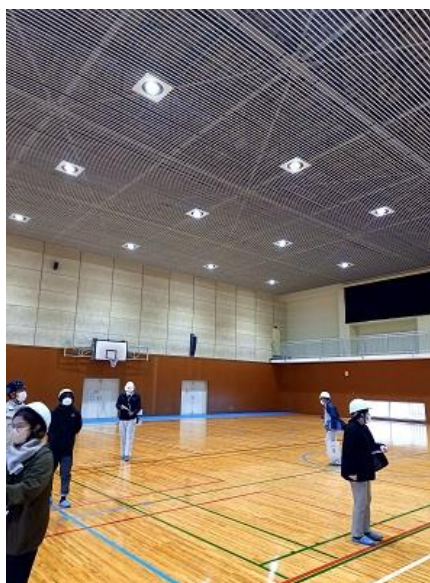
写真4 体育館天井照明機器 LED 化

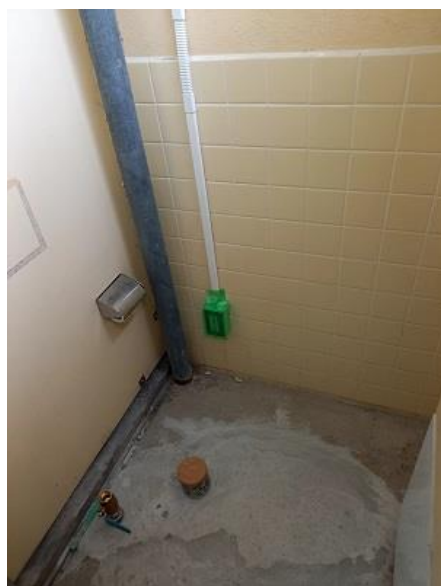
写真5 シャワー室トイレ洋式化

既設シャワー室トイレは、和式大便器であり、床には便器の開口部があったが鉄筋コンクリートにより開口部を閉塞し、床仕上り工事後洋式便器を据え付ける工事を行う。現況は滞りなく閉塞し、排水管も所定の位置に配管されていた。トイレブース内の配管の塗装が剥離しているのは工事範囲外ということであったが、費用も少額であるから、塗装工事を行うことも検討することを依頼した。

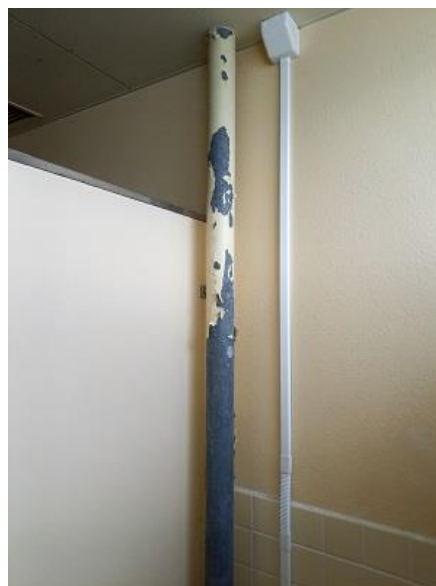
写真6 同トイレ内配管の塗装剥離

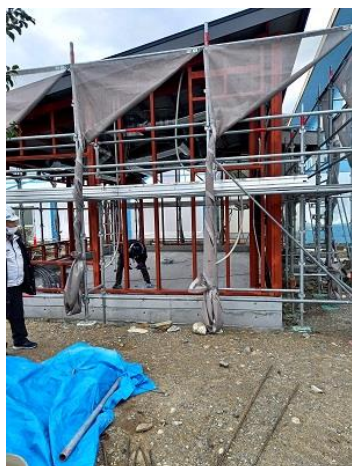
写真7 多目的室棟外観

多目的室棟の基礎躯体工事、土間コンクリート、鉄骨工事、屋根葺き及び軒樋取付けが完了し、南面出入口部分の庇工事にかかったところであった。外部足場高は 10m 未満であり、足場設置期間が 60 日以上となっても労働安全衛生法 88 条の届の必要はない。(写真7)

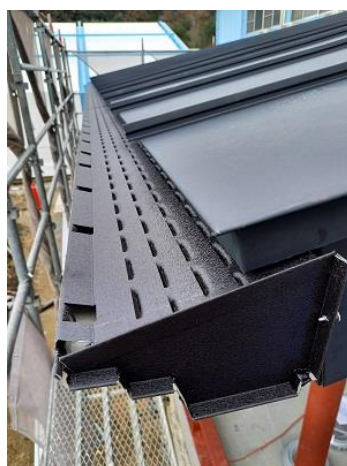
写真8 同左屋根軒樋

軒庇について、落葉が樋内に入ることが多いが、本樋はストレーナーが全面にセットされており落ち口が詰まるのを防ぐうえで有効である。(写真8)

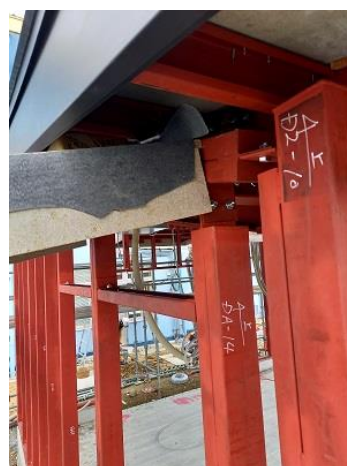
写真9 同左片引戸上庇

南側出入口の片引き扉上の庇と屋根の軒裏の隙間が少なく、手が入りにくいところがあるの

で、施工後散水試験を行い漏水がないことを確認しておくことを提言した。(写真9)【意見】

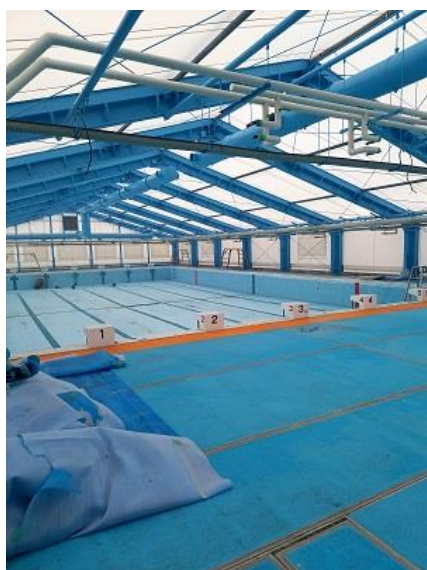
写真10 プール棟内部

プール棟の屋根テントのフレーム塗装の仕上がり状態は問題なかった。監理業務受託者の係員に塗装の塗回数を質問したところ、間違った回答であった。監理は施工が仕様に従って行われていることを確認する業務であるから努力するように申し上げた。【意見】

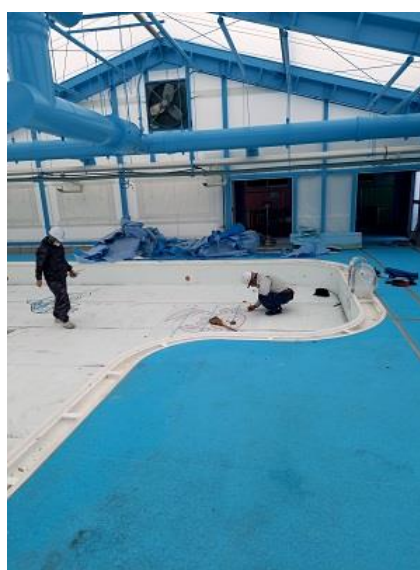
写真11 小プール塗装下地

プール缶体の塗装下地のケレンを行っていたが、塗装下地は送風機などを使って十分に乾燥させて下地確認を行ってから施工するよう依頼した。【意見】

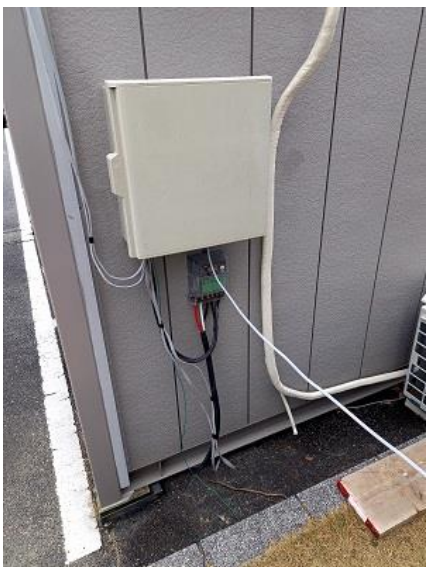
写真12 仮設電気引き込み

総合仮設計画図には電力引き込み方法を記載することを前述しているが、現場仮設事務所建屋で既存建屋からメーターにより仮設受電をしているので、計画段階で記載しておけばよい。電気設備工事、機械設備工事の廃棄物も分別して保管しており機械設備配管の保温材についてアスベストの含有の確認をしてから搬出を予定していた。真面目な廃棄物の管理である。

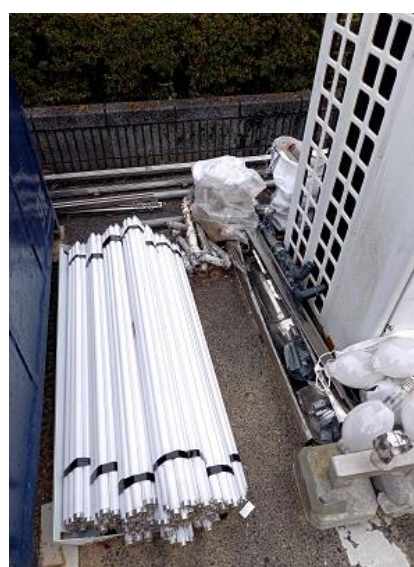
写真13 設備工事廃棄物保管状況
