# 료구잔 고분의 보호 공사

2025년 12월 아카이와시 교육위원회

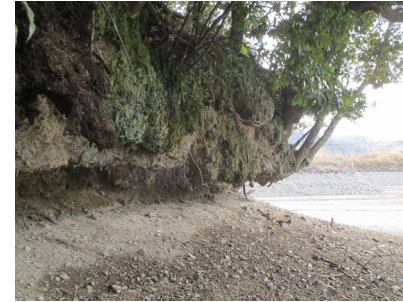
▲ 공사 전  
분구 기슭이 손상된 곳

료구잔 고분은 비젠 지역 최대의 전방후원분으로, 유력 호족의 무덤입니다. 분구의 바깥쪽은 이중 해자로 둘러싸여 있습니다. 그 중 내해자는 현재 농업용 저수지로서 물을 가득 채우고 있어 이 고분의 독특하고 아름다운 경관을 돋보이게 합니다. 그러나 내해자에서 밀려오는 물결에 의해 고분의 흙이 흘러내리고 있었습니다.

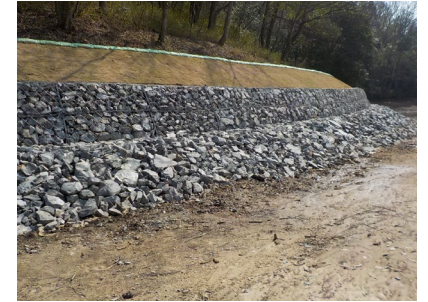
▲ 공사 후  
석재로 덮은 곳

따라서 고분이 더 이상 손상되지 않도록 2006·2007년도에 안독의 안쪽, 2017~2024년도에 분구 기슭에 보호 공사를 실시하였습니다. 이 고분에는 표면을 덮는 즈석은 확인되지 않았지만 튼튼한 호안으로 만들기 위해 석재를 사용하여 그 위치가 대략 분구 규모가 되도록 복원 정비하고 있습니다. 서쪽과 동쪽의 쓰쿠리다시 부근은 현재의 형상에 맞춰져 있습니다.

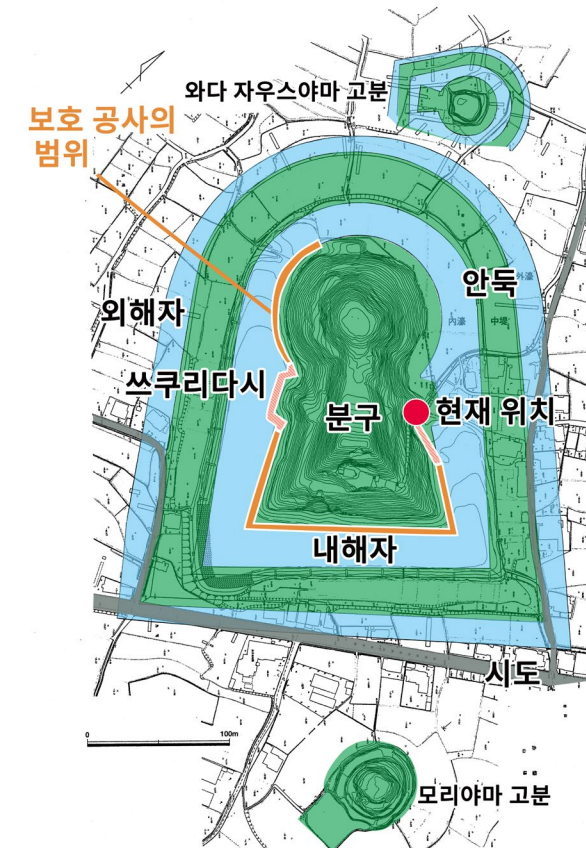
▲ 평면도

보호 공사의 범위

—:분구 규모로 복원 정비  
---:현재의 형상에 맞춘 정비
