名称	熊山町中央公民館 新築工事	
図面	給排水設備図	図番 73
縮尺	1/100	
設計	熊山町建設課

凡例	変更	年月日	DATE	CHECK 1 CHECK 2 TITLE			No.
				No.	PL	DR	
				熊山公民館解体工事			
				給排水設備図 2			
				SCALE	A2版 71%	K-81	
				1/100	A3版 50%

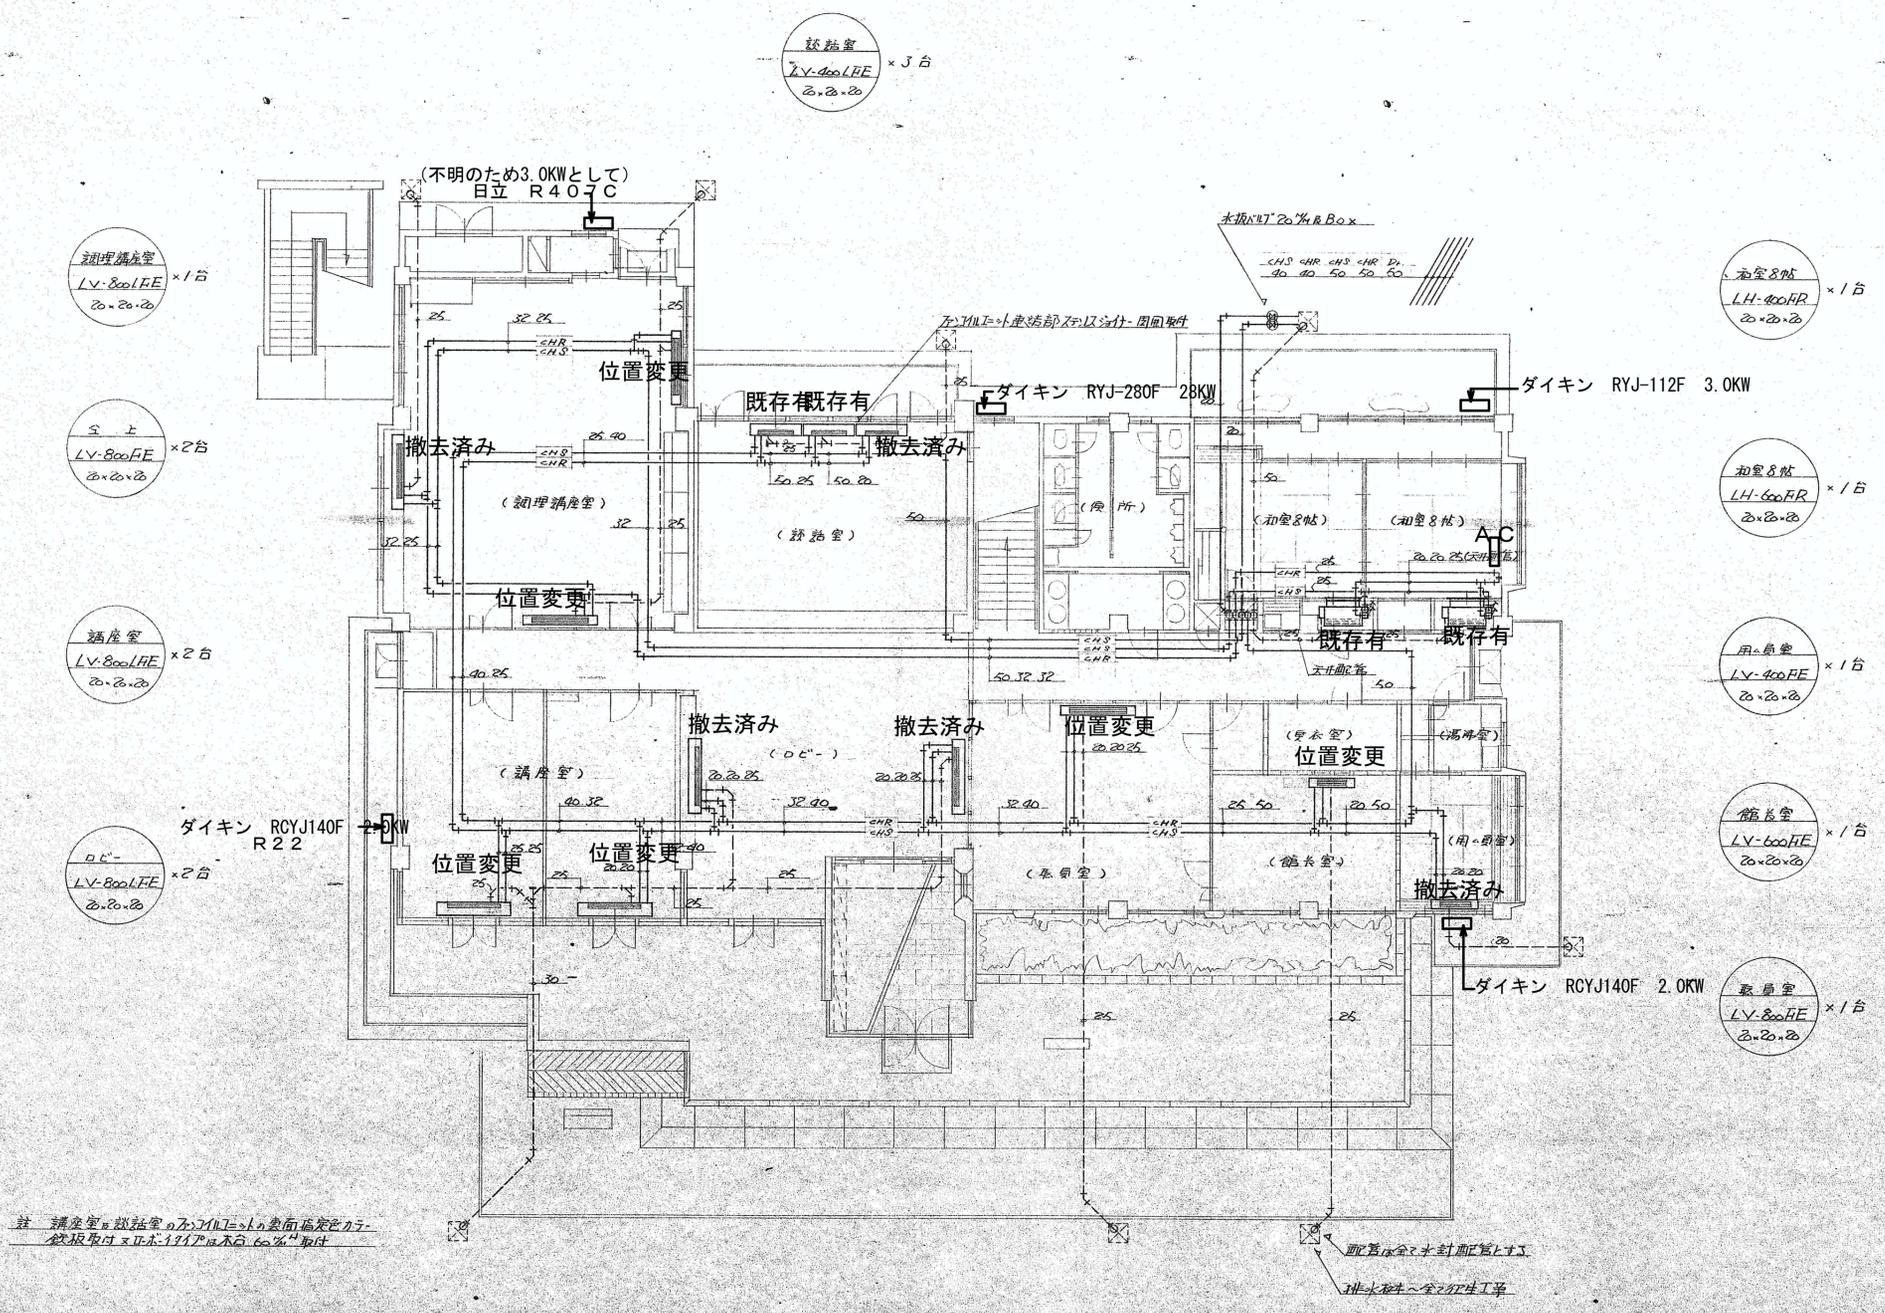
1階配管図 1/100

※改装によりファンコイルユニットの位置・数に変更

註 講義室・読書室の天井裏に空調管を配管し、配管途中に水漏れ発生し、止水工事を実施しました
