しせき 史跡だより 第4号

岡山県赤磐市教育委員会 平成25年4月1日発行

そせき 地中から礎石を発見 ～備前国分寺跡第8次調査～

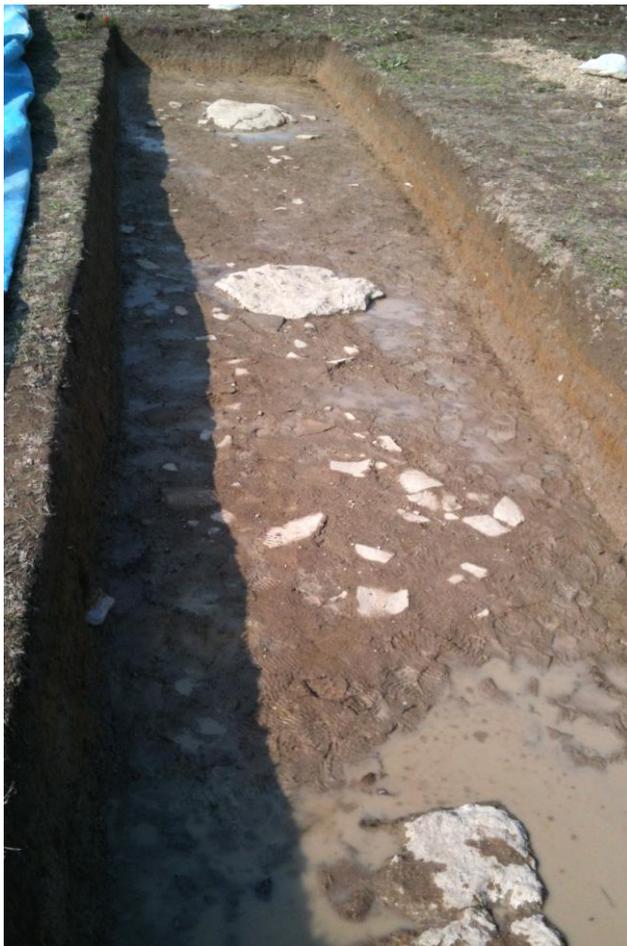
▲ 南北方向に3個並ぶ回廊の礎石
(南から)

回廊では地表面を50cmほど掘り下げると、建築当時の礎石（柱をのせた石）が3個見つかりました。礎石の大きさは長さ約70cmで上面は平らです。礎石は約3.6m間隔で規則正しく並んでおり、建物の規模を推定する手がかりになります。

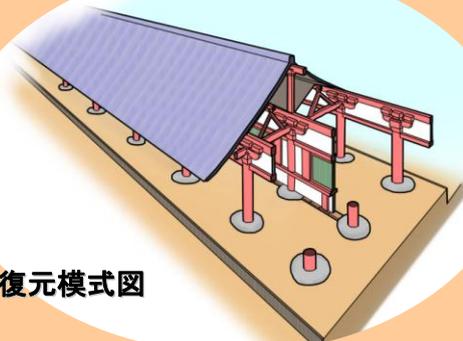
回廊の復元模式図

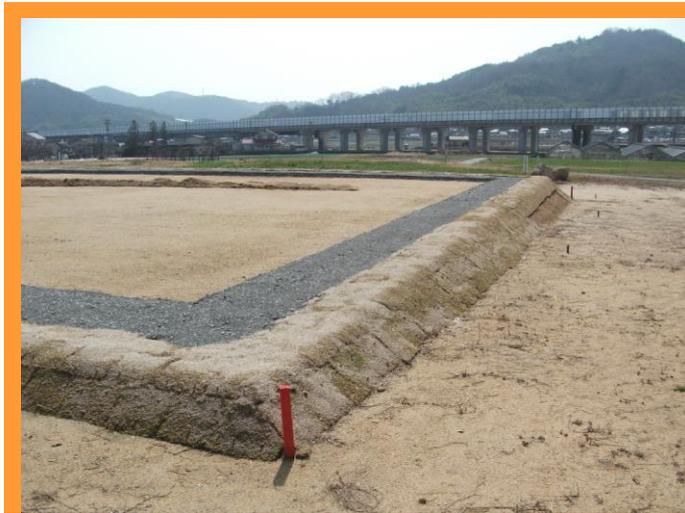
こうどう きだん 講堂の基壇を復元中

国分寺跡は、塔に引き続き講堂の基壇(土台)を復元中です。講堂は、僧侶らが講義を聴いて議論する場で、東西約 33m、南北約 16mの巨大な建物でした。

まだ、その土台の半分程度しかできていませんが、順次完成を目指していきます。今後は、礎石を配置し、階段などを設置していきます。

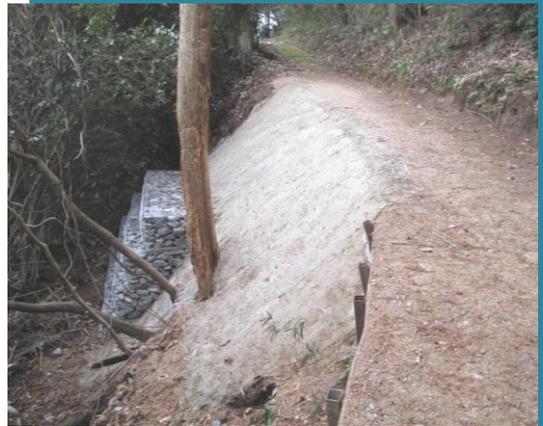
両宮山古墳の 斜面復旧工事了

7月の大雨によって古墳内の通路脇斜面が大きく崩落しました。そこで、1月から斜面の復旧工事を行い、3月に完了しました。これにより、古墳の前方部(両宮神社)まで安全に通行することができます。近隣の方々にはご協力いただきありがとうございました。一度、古墳に訪れてみてください。

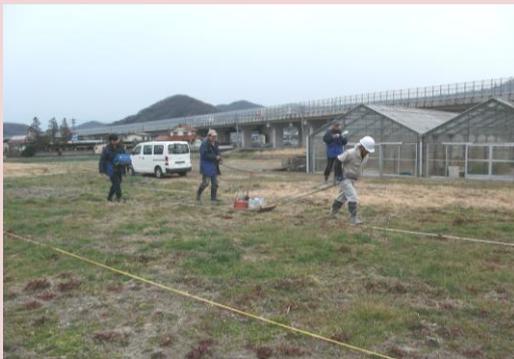
国分寺跡のレーダー探査

発掘調査と並行して、奈良文化財研究所の協力を受け、地面を掘らずに地中をレーダーで探査しました。地中に向けて電磁波を放射し、反射した電磁波を測定することで、礎石などの存在が明らかになりました。
